Plan Départemental pour la Protection des milieux aquatiques et la Gestion des ressources piscicoles

DEPARTEMENT DU NORD

BILAN TECHNIQUE DES TRAVAUX

BILAN TECHNIQUE DE LA MISE EN ŒUVRE DU PDPG DE 2005

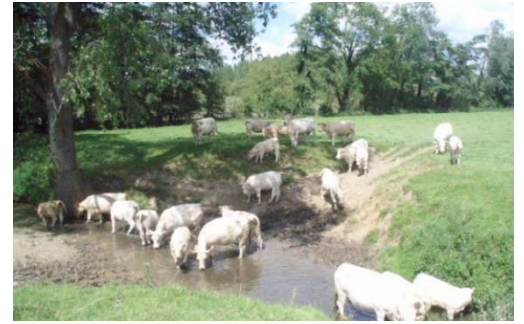
Figure 3: Accès direct du cheptel au sein du cours d'eau

L'accès direct du bétail au cours d'eau (Figure 3) entraîne de nombreuses atteintes au milieu aquatique en provoquant :

- Une érosion des berges et une absence de végétation rivulaire
- Un élargissement du lit de la rivière, un colmatage des zones de frayères par la mise en suspension de particules, une destruction des habitats (sous berges)
- Une dégradation de la qualité physico-chimique des eaux, une **augmentation de la température** pouvant être préjudiciable pour la faune aquatique et en particulier piscicole.

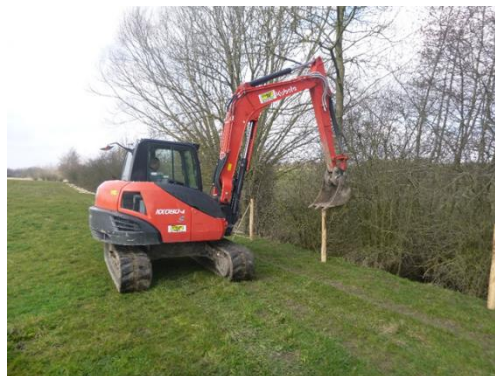
Figure 4: Pose de piquets en châtaignier

L'opération consiste simplement à limiter l'accès du bétail, en installant des clôtures barbelées ou électriques et en créant des points d'abreuvement aménagés et maîtrisés. Ces points d'abreuvement peuvent être de deux sortes : pompe à museau ou descente aménagée au fil de l'eau (figure 5).

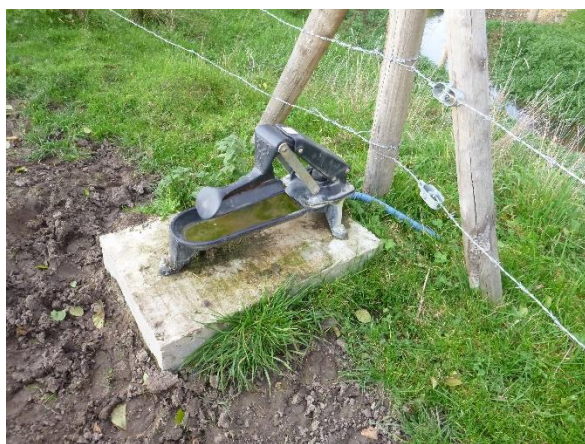
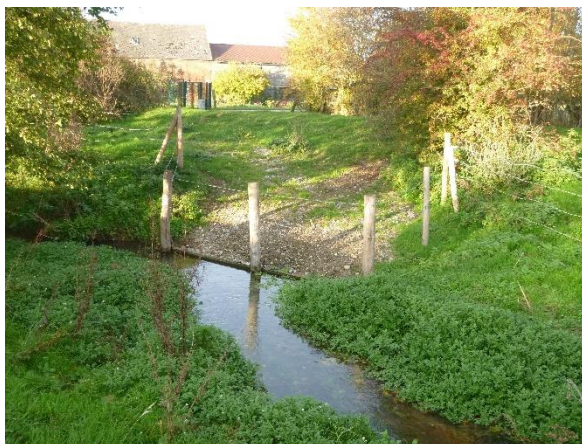
Figure 5: Pompe à museau et descente aménagée le long du ruisseau du Richemont

Afin d'assurer un nombre suffisant de points d'eau et de sélectionner le dispositif le plus adéquat à mettre en œuvre, ces dispositifs d'abreuvement sont définis et localisés suivant le contexte du site et les recommandations de l'exploitant. Ces systèmes d'abreuvoirs permettent alors l'abreuvement du bétail sans perturbation directe du cours d'eau.

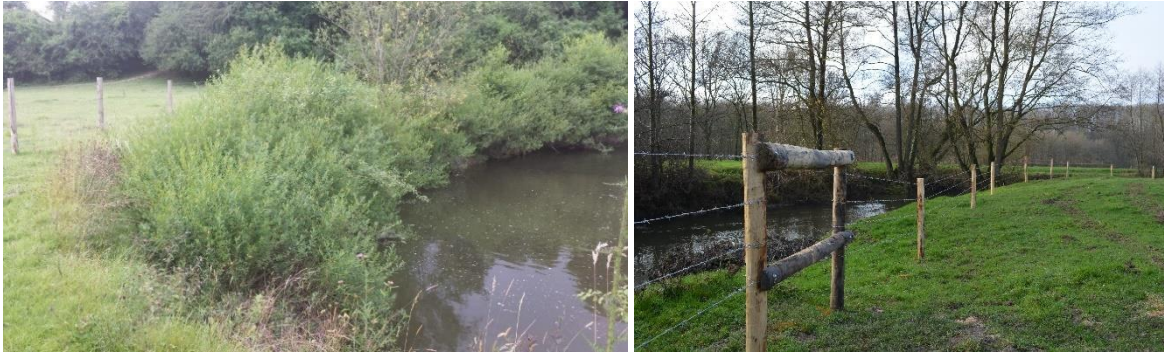
Figure 6 Développement d'une ripisylve de qualité quelques mois après la pose de clôture le long de l'Helpe majeure à Liessies

Les caractères écologiques mais également économiques et sociologiques sont pris en compte dans le cadre de ces projets. En effet, la mise en place de protections rapprochées va passer par l'implantation d'une clôture barbelée (ou électrique) à une distance raisonnable de la berge, permettant le développement de la ripisylve mais aussi la prise en compte de la pratique de la pêche sans pour autant avoir une emprise trop importante par rapport à la Surface Agricole Utile (SAU) de l'éleveur (Figure 6). Dans certains cas et avec l'expertise technique du **Centre Régional de la Propriété Forestière Hauts-de-France**, une plantation d'essences locales est intégrée au projet.

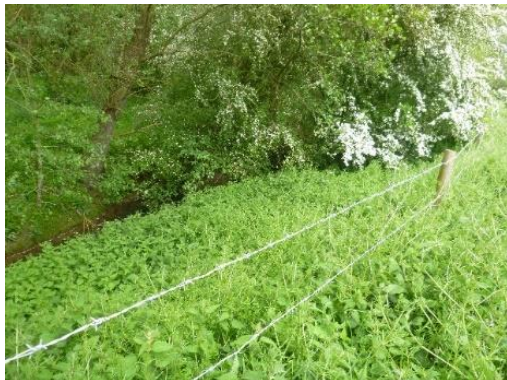
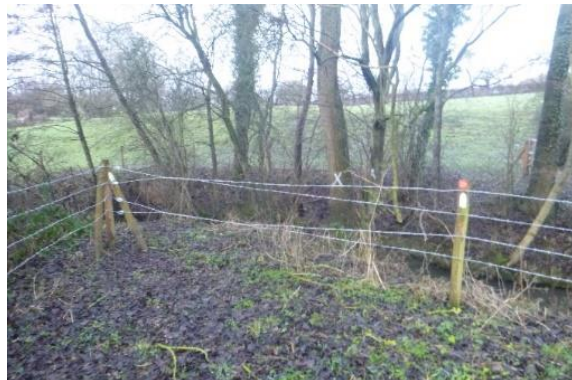
Figure 8 Colonisation importante des orties sur la zone protégée, et, dégradation de la clôture

- Afin d'éviter une fermeture du milieu progressive entre la clôture et le cours d'eau, un entretien régulier est obligatoire. Sur certains secteurs, cet entretien n'est pas assuré et la végétation s'est intensément développée (Figure 8).

- Positionnement et quantification des passages pêcheurs mal pensés lors des premiers projets. Sur certains linéaires, la clôture a été dégradée afin de permettre l'accès aux pêcheurs (Figure 8).

Suite aux difficultés rencontrées et à l'expérience acquise par nos techniciens, une **adaptation des aménagements** s'est effectuée au fil du temps.

De plus, suite à certains soucis d'accès et de fermeture de milieu rencontrés, une intégration plus importante de **passages pêcheurs** et à des **endroits stratégiques** est faite.

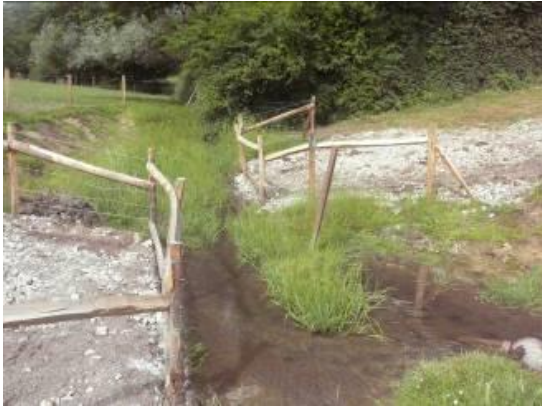
Figure 9: Descente aménagée réalisée en 2012 sur le ruisseau de la Belleuse à Felleries

- Premières descentes aménagées non fonctionnelles pour le bétail en raison d'une assise granulométrique trop grossière, avec un risque de blessure pour le cheptel. Ces descentes ont été reprises et le cahier des charges réadapté.

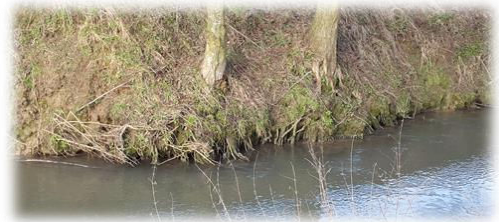
Figure 12: Déconnexion de l'eau au système racinaire sur la rivière Selle

D'importants travaux de recalibrage et de curage ont été réalisés sur les cours d'eau du Nord lors des années 1980-1990. Ces opérations, autrefois préconisées pour améliorer les écoulements et éviter les risques d'inondation, ont alors entraîné une perte considérable de la qualité écologique des cours d'eau, expliquée par :

- **Un sur-élargissement du lit mineur**, provoquant un dysfonctionnement hydro-morphologique du cours d'eau et notamment une diminution des vitesses d'écoulement,
- **Une extraction des sédiments**, provoquant un déficit en graviers, cailloux et galets indispensables à la reproduction des espèces des milieux lotiques,
- **Un enfoncement du lit**, de par l'extraction de sédiments, le cours d'eau tend à retrouver un équilibre sédimentaire en érodant son lit mineur. Cet enfoncement peut alors entraîner une déconnexion avec le système racinaire de la ripisylve (Figure 12),
- **Une homogénéisation des écoulements**, les zones de radiers et plats courants laissent place aux chenaux lenticules.

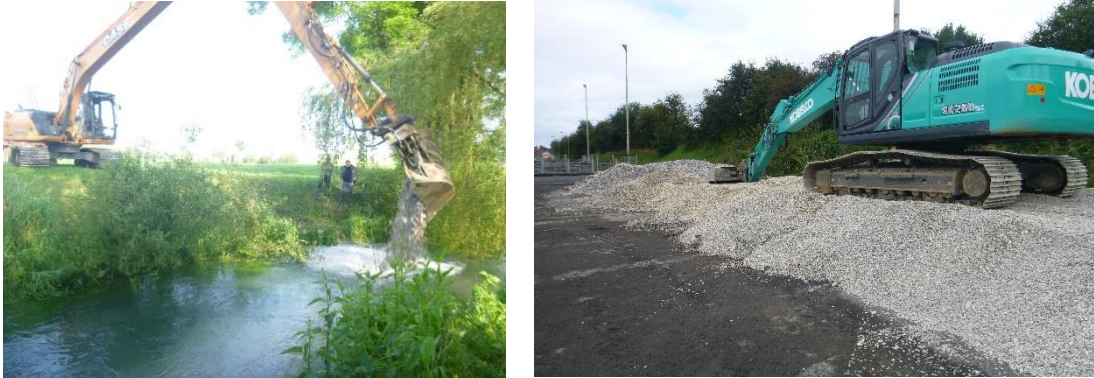
Figure 13 Recharge granulométrique sur la rivière Selle

vie de la truite fario mais également de ses espèces accompagnatrices comme le chabot et la lamproie de Planer.

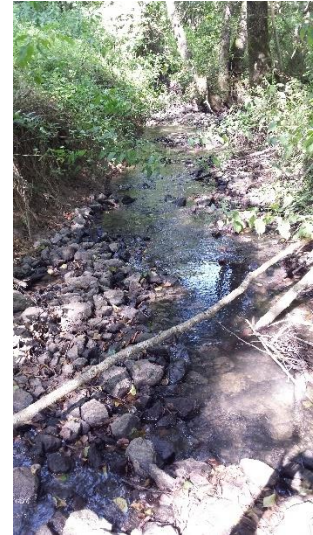
Figure 15 Granulométrie trop importante apportée sur le Ruisseau de Baives en 2012

La granulométrie apportée lors des premiers projets (sur la Selle en 2009, sur le Ruisseau de Baives en 2012, sur la Hante en 2013) était bien trop grossière pour permettre une reproduction qualitative et quantitative de la truite fario (Figure 15). Toutefois, ces opérations de recharge ont permis de reconstituer un matelas alluvial naturel et de diversifier les écoulements. Sur la Selle, cette assise alluviale a été reprise en 2014 avec un réglage d'une fraction plus fine en caillou roulé beaucoup plus adaptée à la reproduction de la truite fario.

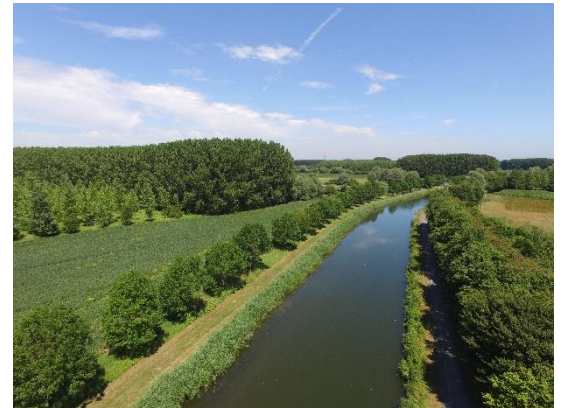
Figure 19: Déconnexion latérale de la Scarpe canalisée avec ses annexes alluviales et son lit majeur.

La mise en navigation des cours d'eau, la rectification et la chenalisation des cours d'eau a peu à peu conduit à une rupture des continuités latérales entre le chenal principal à la plaine alluviale des cours d'eau concernés. Ainsi, les milieux annexes existants se sont déconnectés soit par enfoncement du lit principal dû au recalibrage des cours d'eau et l'anthropisation des berges soit par des travaux de rehaussement de la voie d'eau (cas de la Scarpe en figure 19). De nombreux cours d'eau du département du Nord ont ainsi été canalisés (Sambre, Escaut, Scarpe, Deûle, Lys et l'Aa).

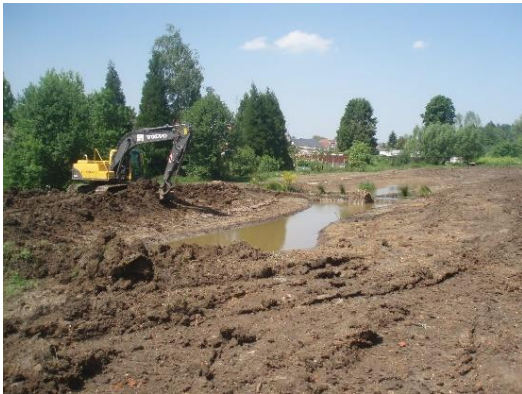
Figure 20 Terrassement de l'annexe alluviale de Catillon-sur-Sambre sur la Sambre

L'opération se résume à la création d'une zone en eau connectée latéralement au cours d'eau. Un important travail de terrassement est alors à réaliser afin de rendre le site submersible en période de hautes eaux. Il est possible d'équiper la frayère d'un système de vannage permettant une mise en eau suffisante de la zone pour que les œufs et alevins de brochet puissent s'y développer et de maintenir la zone en eau en bordure de cours d'eau canalisés qui sont soumis à un écrêtage des crues et donc à un ressuyage très rapides des annexes latérales. Le fonctionnement de cette typologie de milieu repose sur le fait que les cours d'eau concernés présentent encore des variations interannuelles de débit et donc de hauteur d'eau nécessaire pour inonder les zones humides restaurées. Dans le cas contraire des frayères de plaine eau sont possibles (et donc sans organe de régulation) et n'ont jusque-là pas encore été tentées dans le département du Nord (Un projet devrait être réalisé à l'automne 2022).

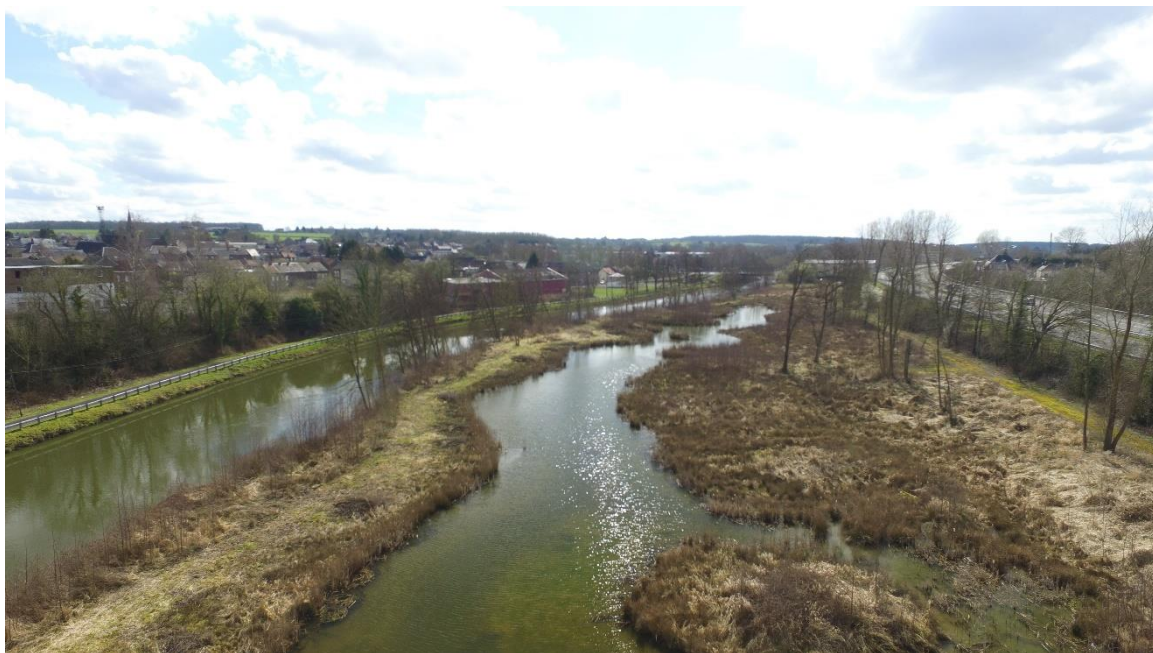
Figure 22 Frayère de Marpent en 2018, 3 ans après sa création

Ces frayères naturelles sont bien entendu des sites idéaux pour la reproduction des poissons, mais elles constituent également un site pouvant abriter des nombreuses espèces floristiques, d'oiseaux, d'insectes ou d'amphibiens.

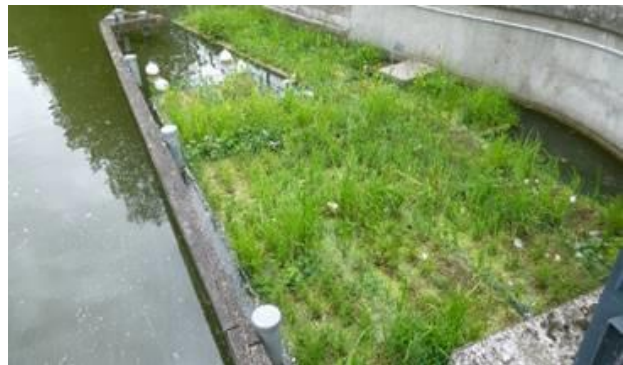
Figure 24 Radeaux végétalisés placés à proximité des frayères artificielles sur le canal de Roubaix

Des radeaux végétalisés viennent agrémenter ces frayères artificielles. L'aménagement est composé d'un support plastique flottant recouvert d'une géonatte en toile coco ensemencée avec différentes espèces d'hélophytes (Figure15). Ces radeaux sont prévus à proximité des frayères artificielles pour offrir aux espèces piscicoles (et notamment aux juvéniles) des zones de refuge au sein du système racinaire.

- Colonisation des radeaux végétalisés par une espèce indésirable ; l'épilobe hérissée, peu intéressante de par son faible système racinaire (Maison de l'Eau, de la Pêche et de la Nature de Roubaix),
- Dégradation de la végétation des radeaux par l'avifaune et les rongeurs,
- Déstabilisation des radeaux végétalisés par le développement des végétaux,
- Colmatage des frayères artificielles par les sédiments.

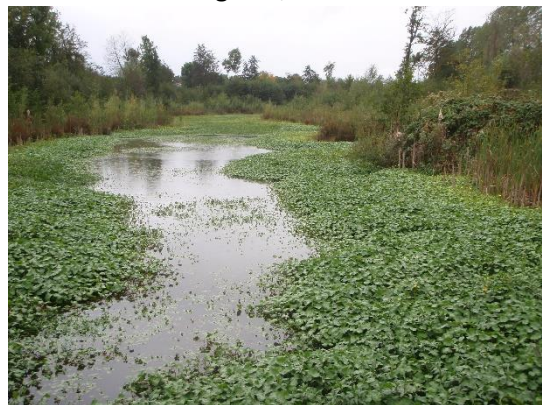
Figure 25 Colonisation de la frayère de Marpent par l'hydrocotyle fausse renoncule et la jussie

- Gestion du système de vannage nécessitant une intervention rapide lors des crues/décrués,
- Prolifération de l'hydrocotyle fausse renoncule et de la jussie altérant les fonctionnalités écologiques du site (Figure 25).

L'efficacité de la création d'annexes alluviales en qualité de frayère réside sur un paramètre essentiel ; **les conditions hydrologiques**. En effet, la période de crue permet le transit du brochet au sein de la zone. Dans le cas où le site est équipé d'un ouvrage hydraulique, il est alors extrêmement important de réaliser un suivi journalier des hauteurs d'eau et de veiller à l'ouverture/fermeture des vannes en période idéale.

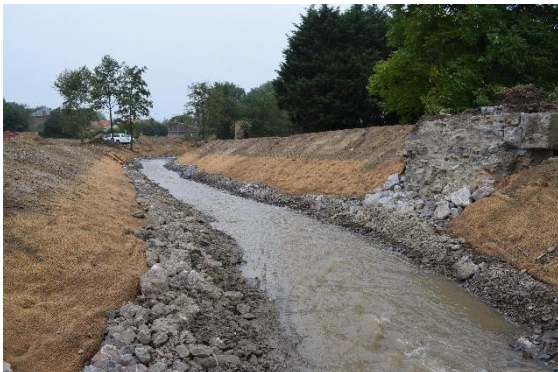
Figure 26 Effacement d'un système de vannage et restauration hydro-morphologique de la Solre à Obrechies en 2019

Ces opérations peuvent être accompagnées par des actions de recharge granulométrique, de restauration de berge ou encore de re-végétalisation du site.

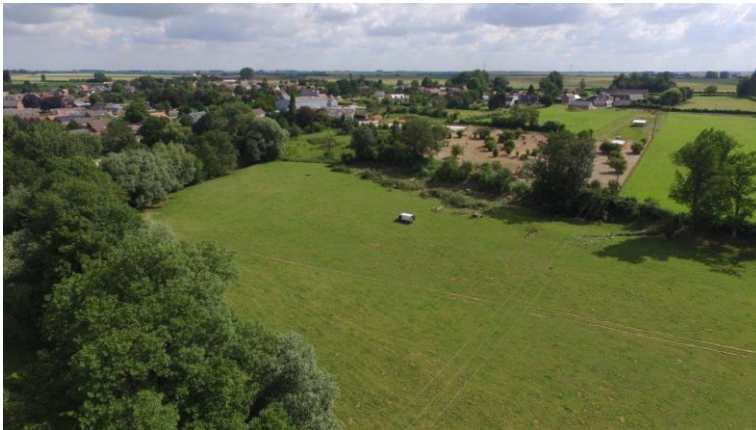
Figure 32 Site d'intervention avant travaux

- **Création d'une rivière de contournement sur une propriété privée et en milieu agricole.** Ce projet d'envergure (création d'une rivière de contournement de plus de 300ml) a été réalisé sur le ruisseau des Harpies à Vertain en concertation avec le monde agricole et l'exploitant local. Ce projet prouve qu'il est possible de rendre compatible un projet écologique avec les activités agricoles.

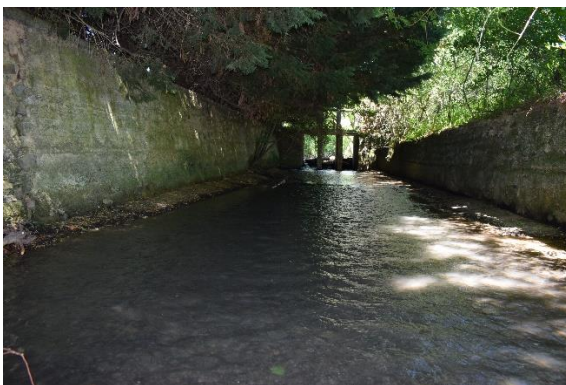
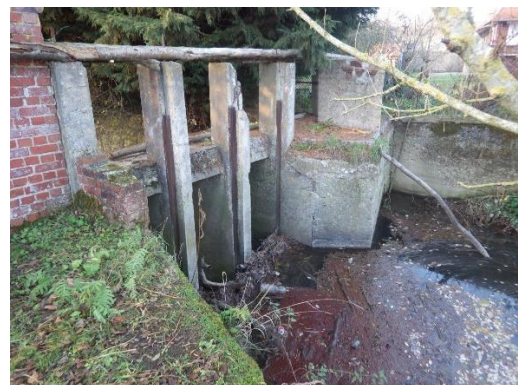
Figure 34 Site d'intervention avant travaux

En concertation avec la commune d'Obrechies, les propriétaires riverains et la Communauté d'Agglomération Maubeuge Val de Sambre, la Fédération a mené en qualité de maître d'ouvrage ce projet pour aboutir en 2019 aux travaux d'effacement complet de l'ouvrage. L'effacement du système de vannage s'est accompagné par d'importants travaux de restauration hydro-morphologique, le lit mineur et les berges de la Solre ont ainsi été renaturées entièrement sur plus de 80 mètres linéaires. Malgré les importantes crues du début d'année 2020 les travaux ont permis d'atténuer l'importance des inondations sur le site d'étude et surtout au droit des habitations.
