Scarpe

**RIVIÈRE À
BROCHET**
Contexte cyprinicole

Départemental pour la
Protection du milieu aquatique et la
Gestion des ressources piscicoles

VERSION N° 1 - JANVIER 2023

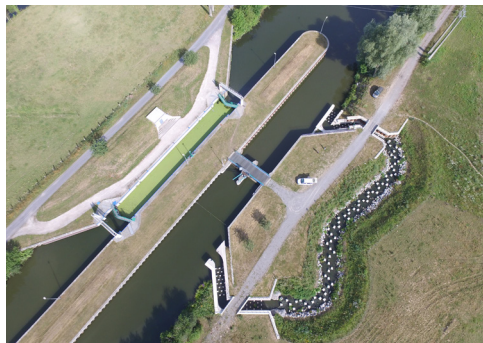
Vue aérienne de la rivière de contournement de l'écluse de Thun-Saint-Amand sur la Scarpe

- ⑤ (Communauté d'Agglomération de la Porte du Hainaut, 2015)
Résultats: ⬆️
Réalisation d'une rivière de contournement à macro plot sur la Scarpe, d'une passe à bassin sur le Décours et d'une passe à seuils successifs sur la Traitoire. Décloisement de l'aval du bassin.
